Relazione fotografica Sentiero dei Pini

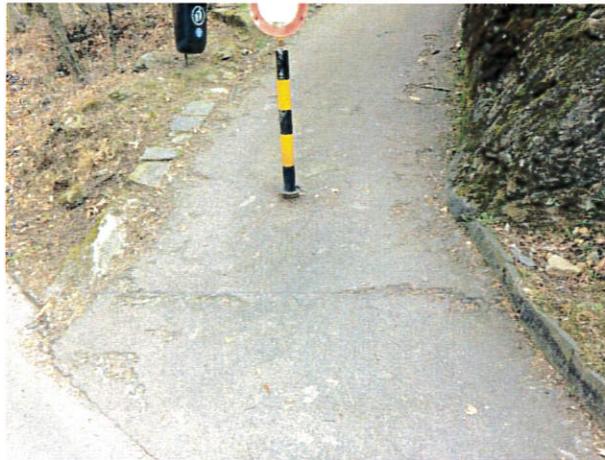
Figura 1 :

qui si nota il rialzamento dell'asfalto dovuto alla presenza di radici.

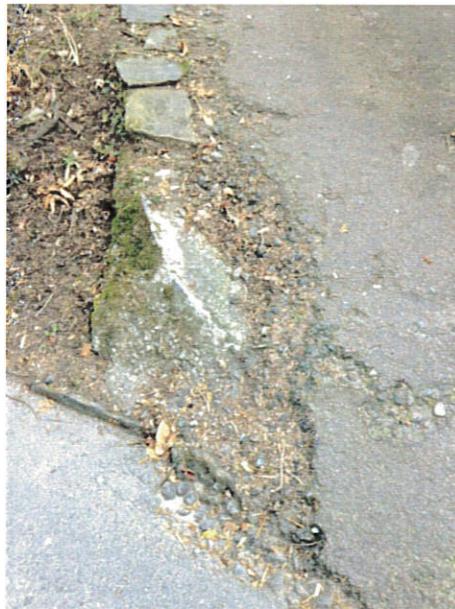
Figura 2:

qui si può vedere lo sgretolamento dell'asfalto.

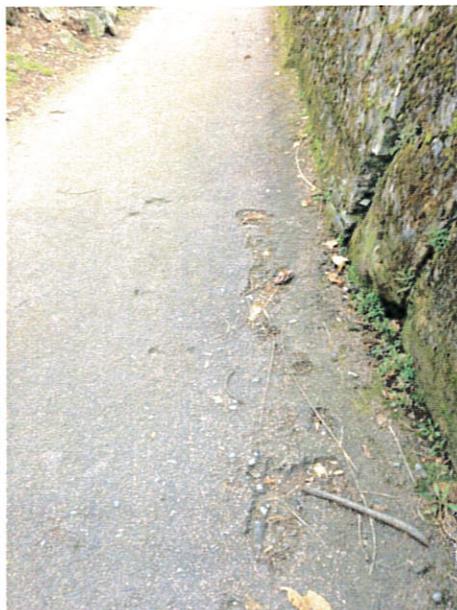
Figura 3 :

questi buchi sono dovuti alle radici che rialzano l'asfalto.

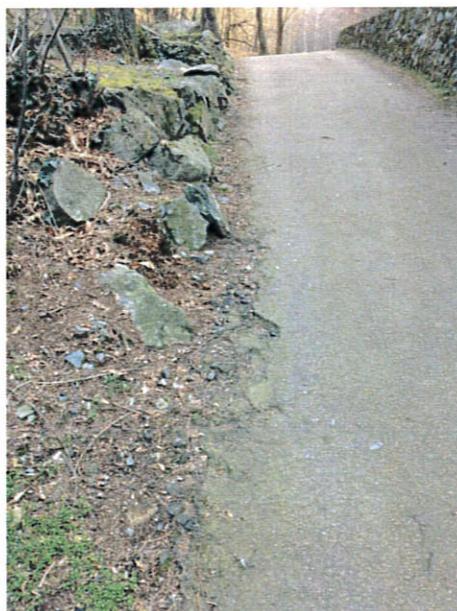
Figura 4 :

lateralmente si può notare lo sgretolamento dell'asfalto.

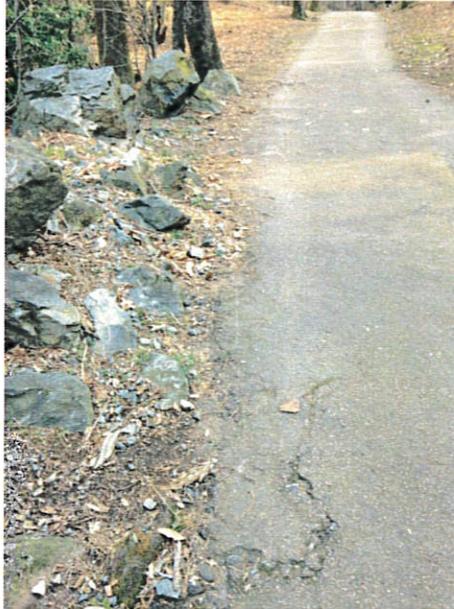
Figura 5 :

anche qui si notano i difetti di sgretolamento e delle radici.

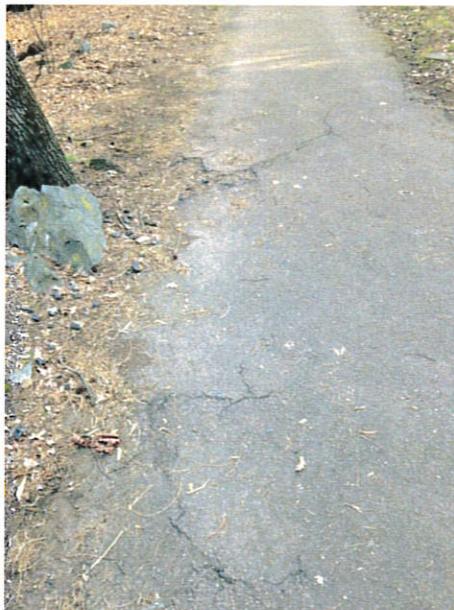
Figura 6 :

rialzamento dovuto alle radici.

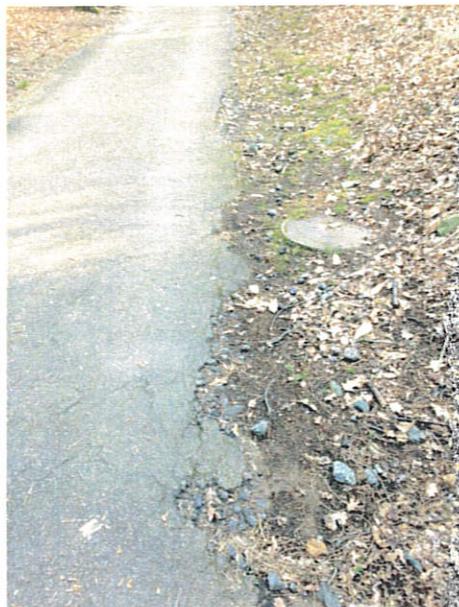
Figura 7 :

sgretolamento laterale del asfalto.

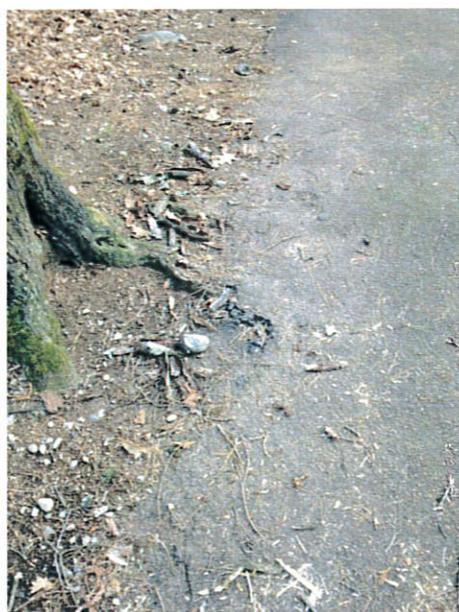
Figura 8 :

qui si nota bene l'effetto dovuto alle radici.

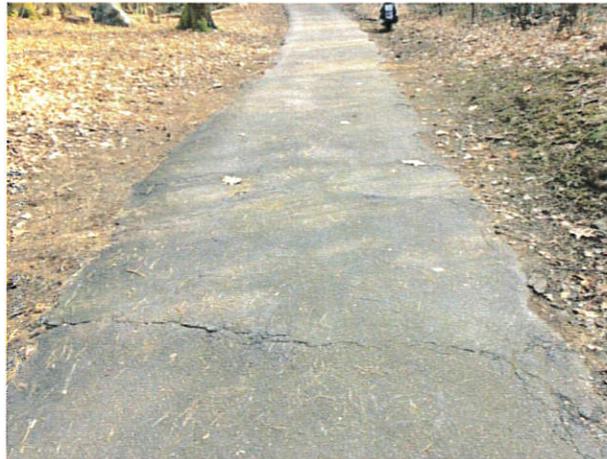
Figura 9:

Nella foto d'insieme si nota bene lo sgretolamento laterale dell'asfalto e i danni dovuti dalle radici.

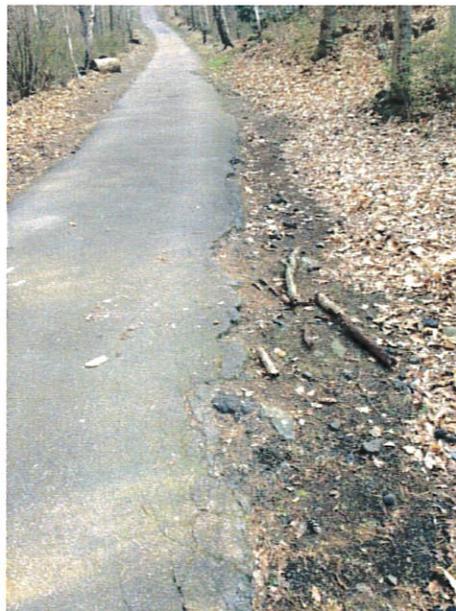
Figura 10:

in questa foto si nota bene il degrado dell'asfalto.

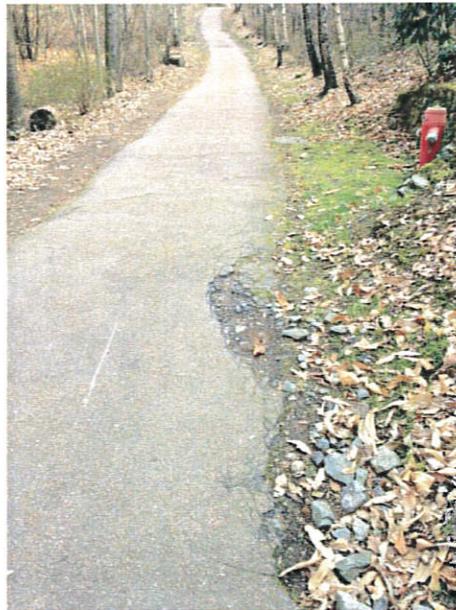
Figura 11:

Deperimento dell'asfalto.

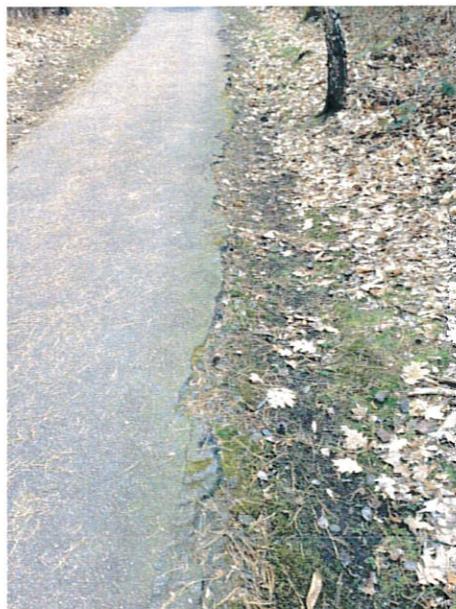
Figura 12:

altra immagine dove si nota il cattivo stato dell'asfalto.

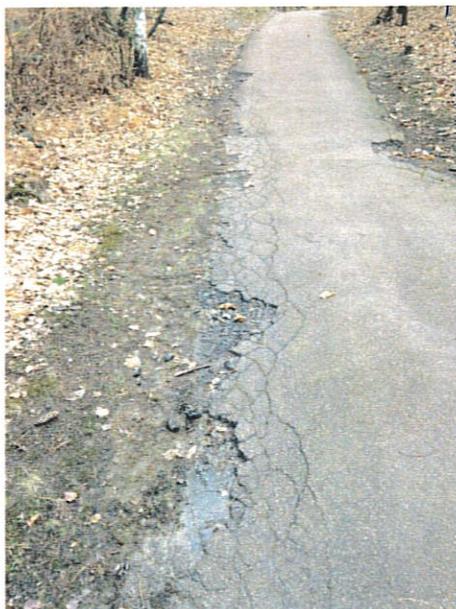
Figura 15:

in questa immagine si possono notare bene le crepe nell'asfalto.

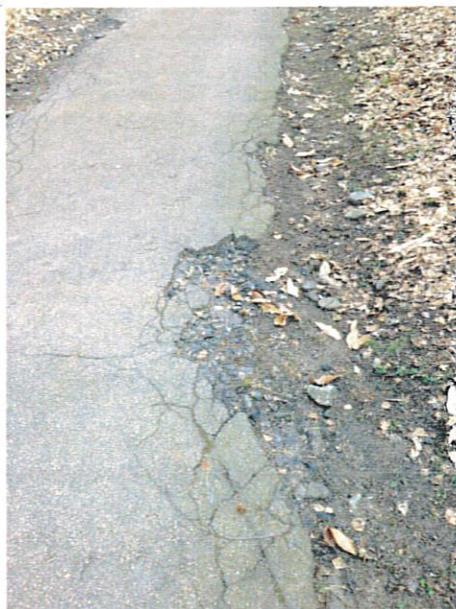
Figura 16:

qui si nota la buca nell'asfalto.

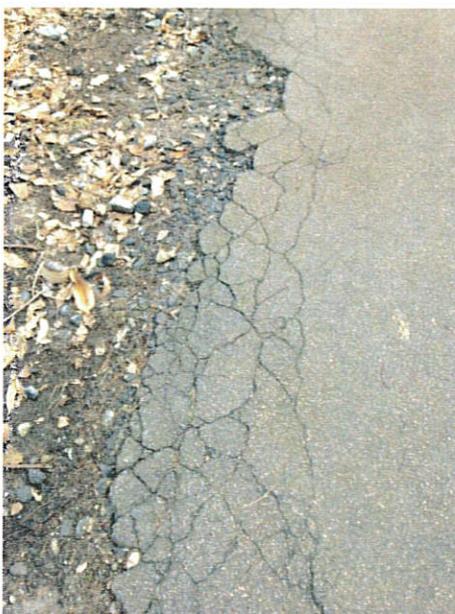
Figura 17:

forte sgretolamento dell'asfalto.

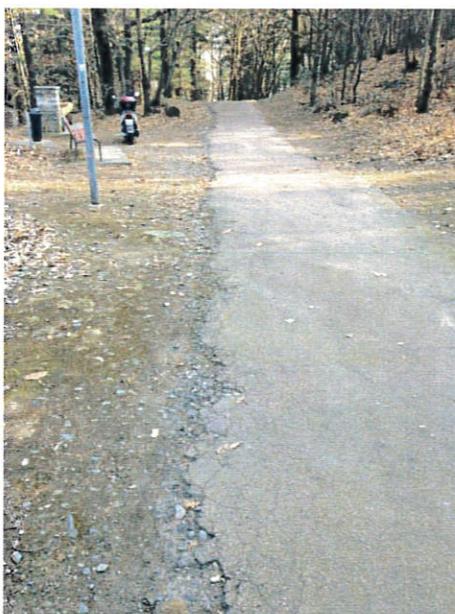
Figura 18:

vista dello sgretolamento laterale di fronte allo Stand di tiro.

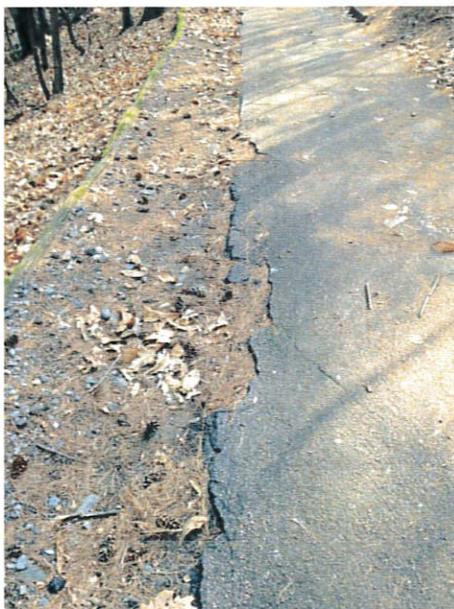
Figura 20:

un'altra vista dello sgritolamento laterale del sentiero.

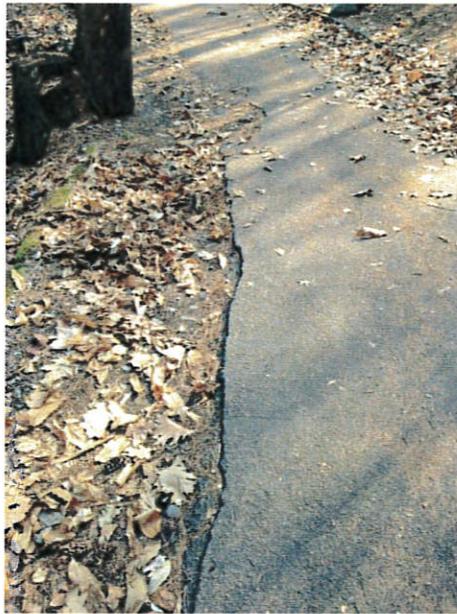
Figura 21:

qui si può vedere il restringimento del sentiero e la rottura dell'asfalto.

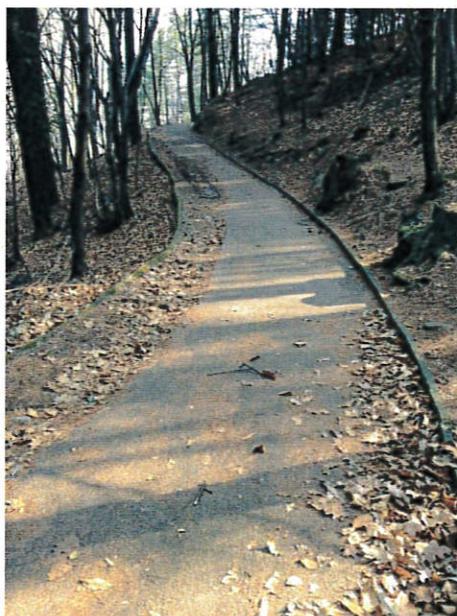
Figura 22:

vista del sentiero. si nota quanto è stretto il sentiero. In questi punti si passa fuori dal sentiero con la ruota del mezzo e si rovina tutto l'asfalto.

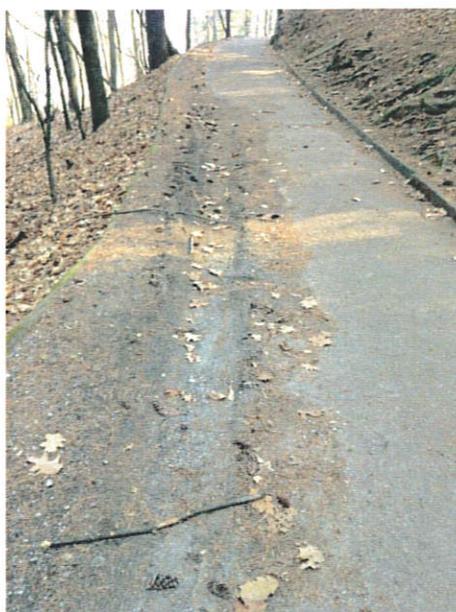
Figura 23:

qui si può notare la traccia lasciata dalle ruote.

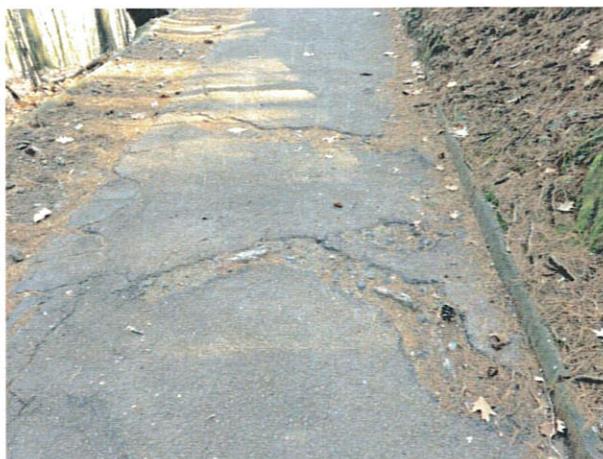
Figura 24:

qui si vede bene il danno provocato dalle radici.

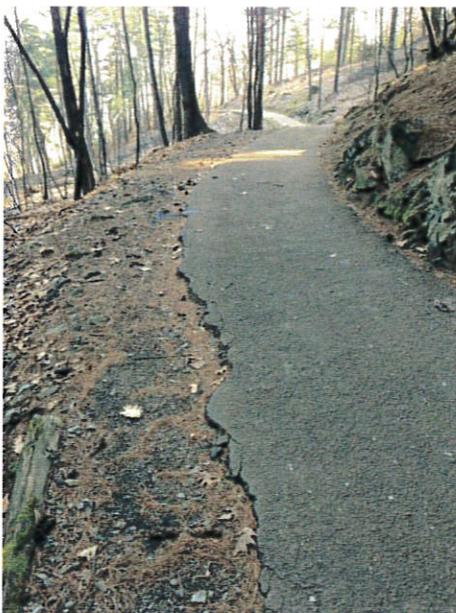
Figura 25:

vista del sentiero. Si vede bene tutto il bordo rovinato.

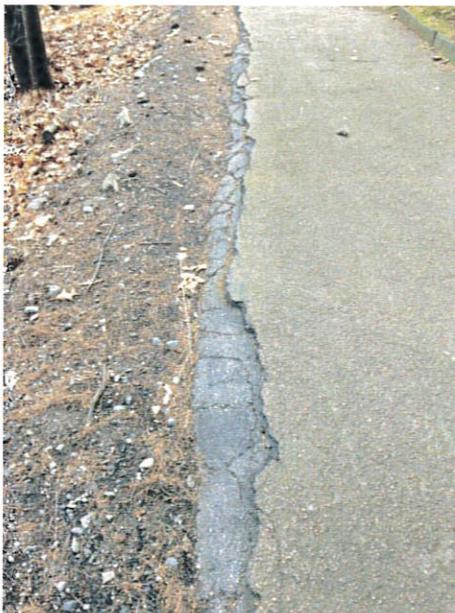
Figura 26:

qui si nota il distacco dello strato d'usura da quello portante.

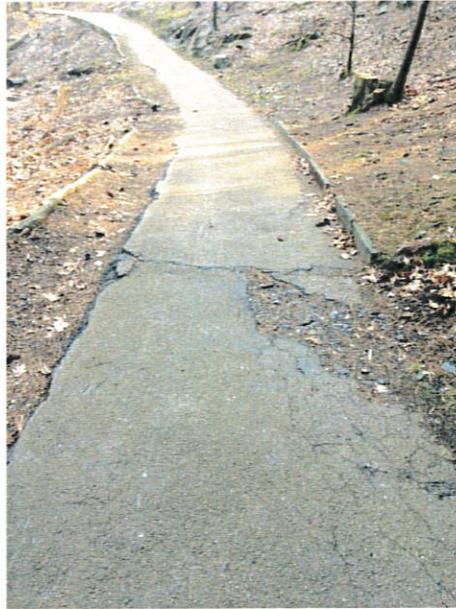
Figura 27:

altra vista del sentiero. Qui si nota il danno delle radici e tutto il bordo in legno da sostituire.

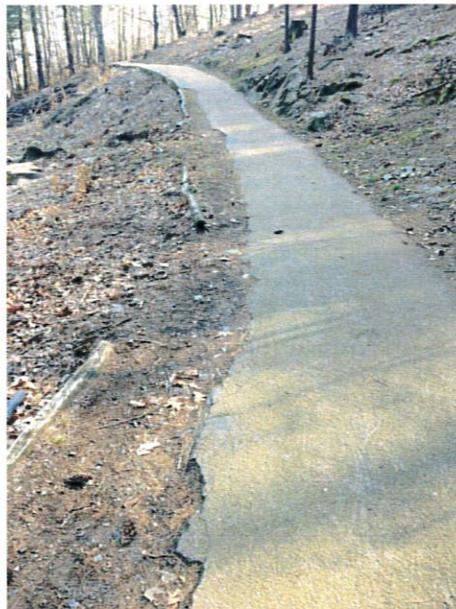
Figura 28:

vista della zona dove sistemare il muretto di contenimento.

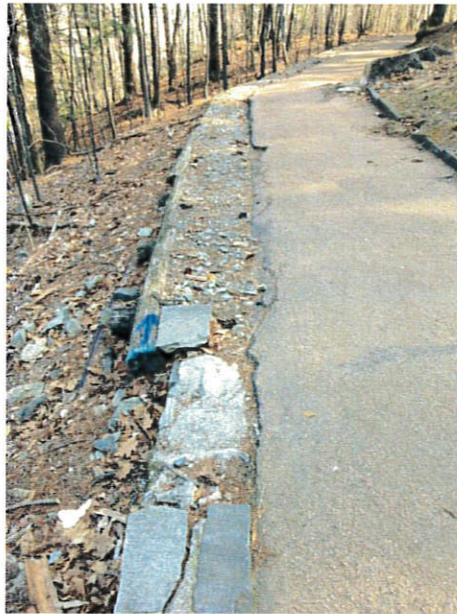
Figura 29:

in questa zona si nota bene la differenza di lavoro tra sasso e legno.

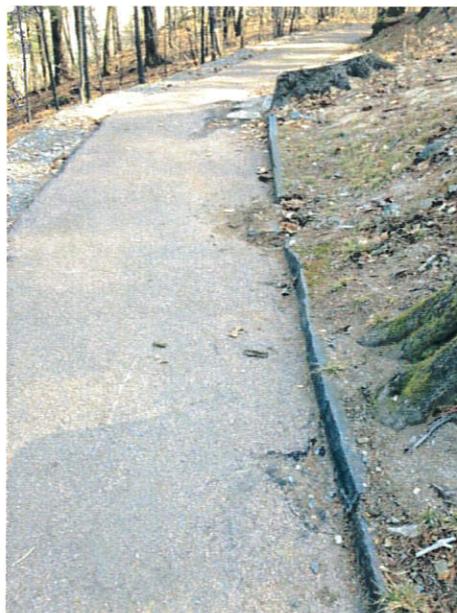
Figura 30:

deperimento della bordura soprastante il sentiero.

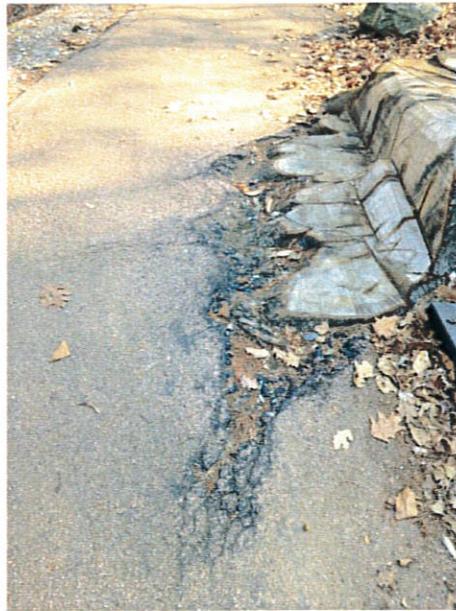
Figura 31:

vista del ceppo che con le radice ha rotto tutto l'asfalto in modo importante.

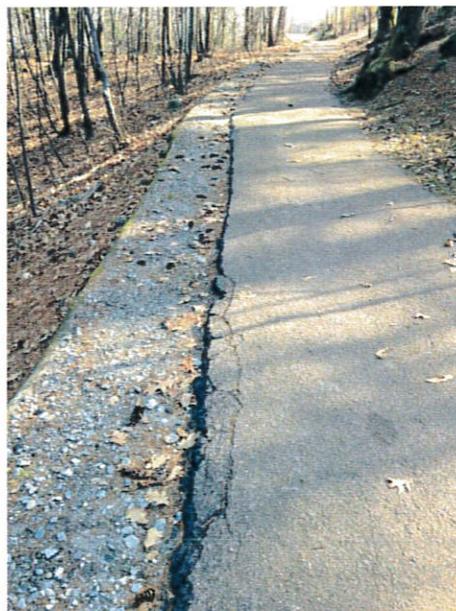
Figura 32:

altra vista delle condizioni dell'asfalto con bordo in legno.

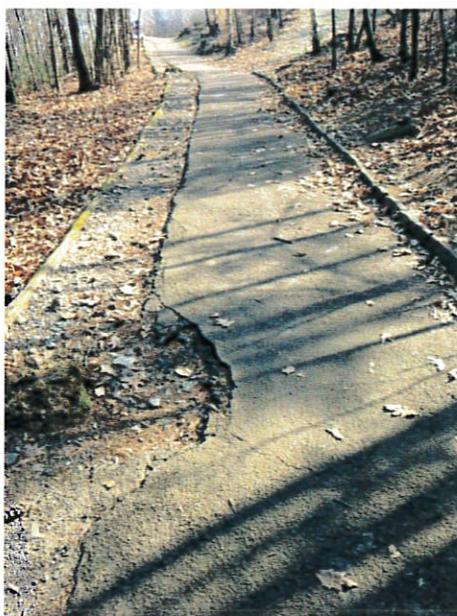
Figura 33:

vista di un altro ceppo che con le radici ha rotto completamente l'asfalto.

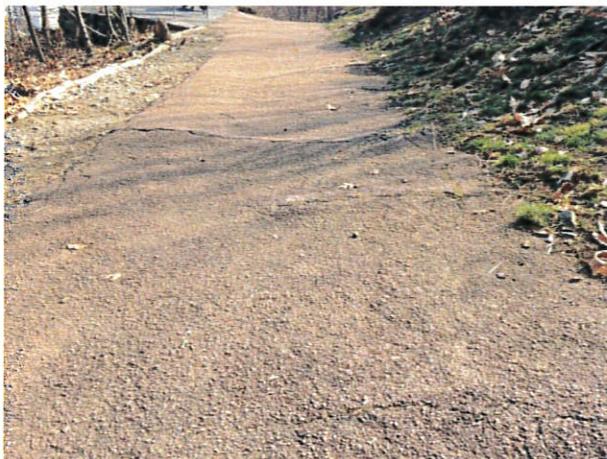
Figura 34:

un'altra immagine dove si note bene il rialzamento dell'asfalto dovuto alle radici.

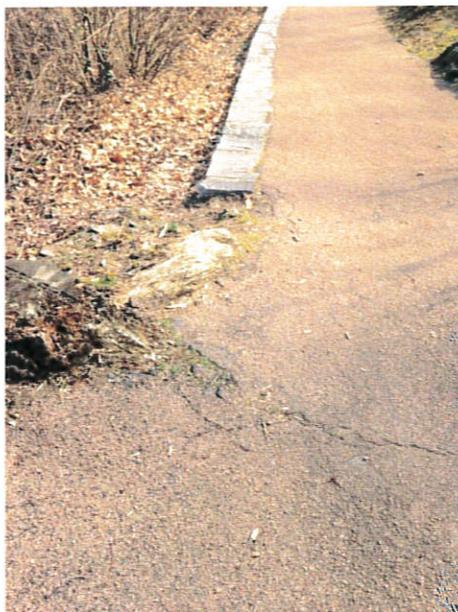
Figura 35:

altro danno dovuto alle radici.

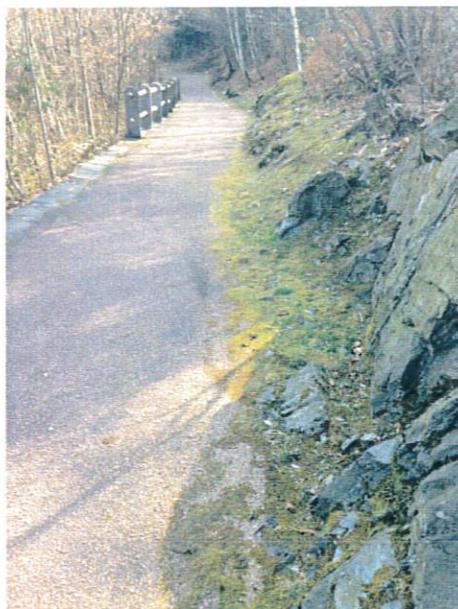
Figura 36:

qui si nota l'invasione di muschio sul sentiero.

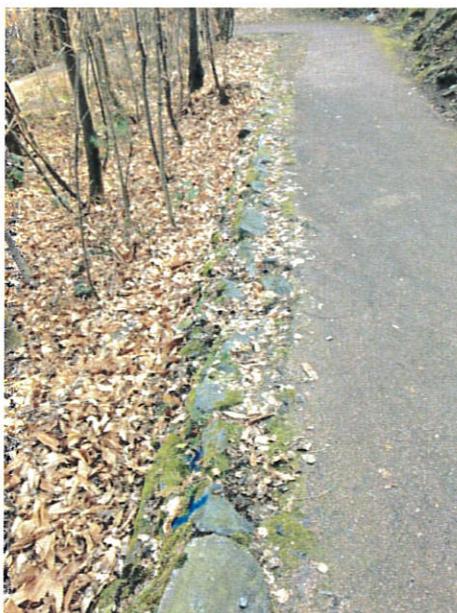
Figura 37:

in questa foto si vede lo stato del muro in sasso di contenimento dell'asfalto.

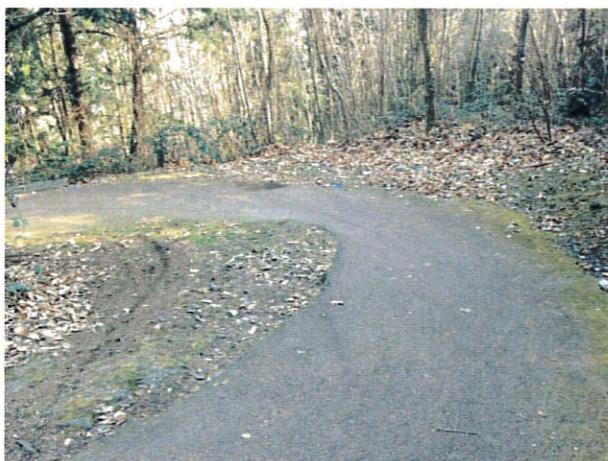
Figura 38:

in questa foto si nota il bisogno di allargare la curva per permettere il passaggio dei mezzi forestali.

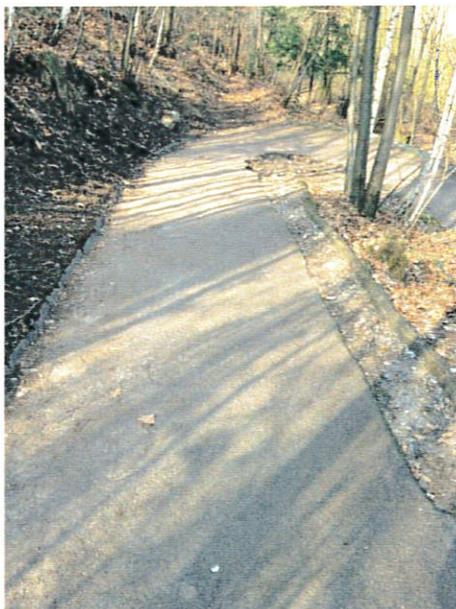
Figura 39:

vista del sentiero da allargare.

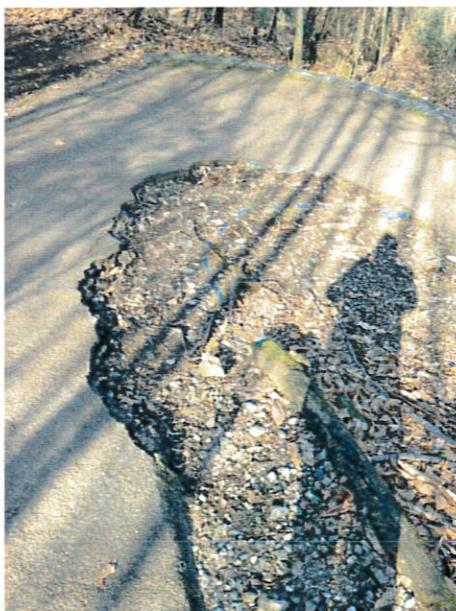
Figura 40:

anche in questa foto si nota il bisogno di intervenire per allargare il sentiero.

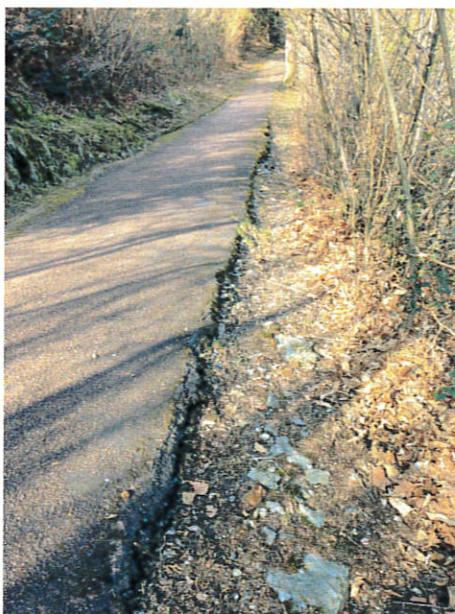
Figura 45:

qui si nota la mancanza di un contenimento per il sentiero.

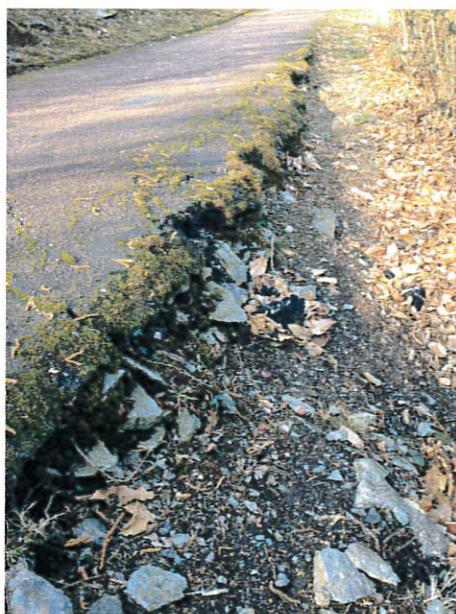
Figura 46:

in questa immagine si può vedere meglio lo svuotamento sotto il sentiero.

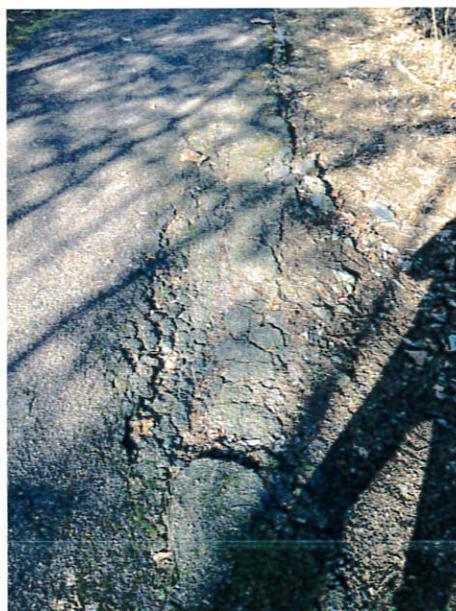
Figura 48:

vista della rottura dell'asfalto dovuto alla mancanza di un contenimento.

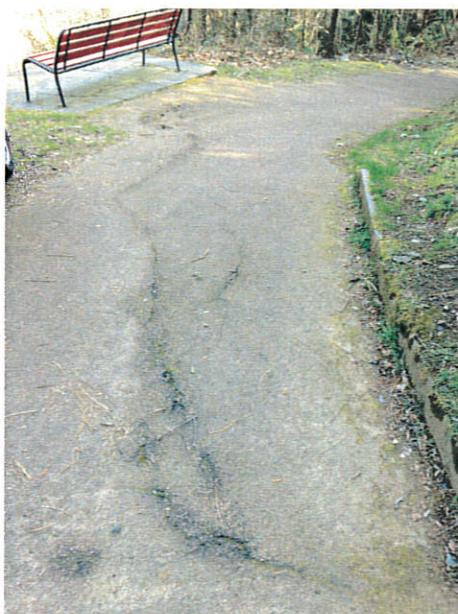
Figura 50:

vista del sentiero che da bivio porta verso la via Signor in Croce. Qui si nota il problema delle radici.

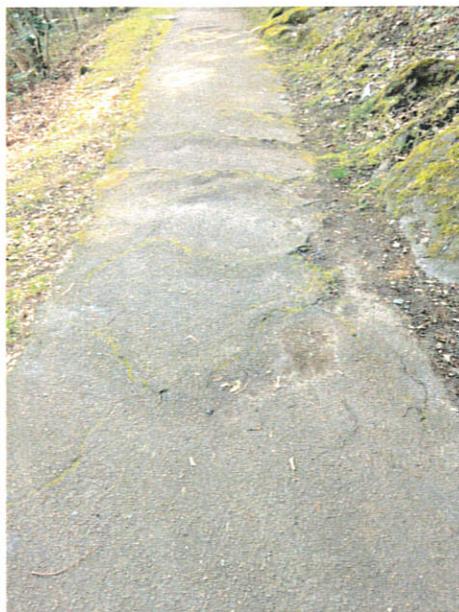
Figura 51:

nell'immagine si può notare il problema delle radici, lo sgretolamento laterale dell'asfalto.

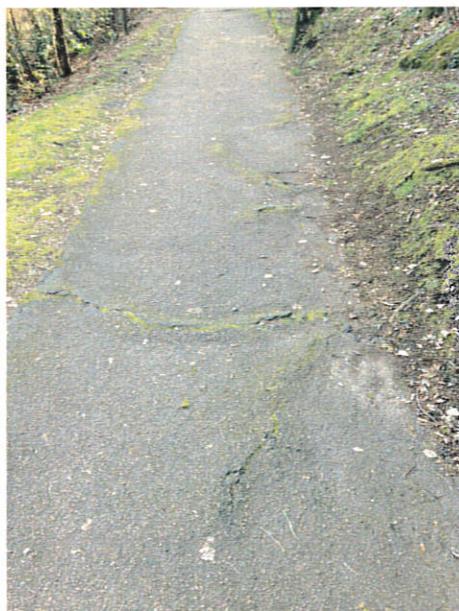
Figura 52:

altra vista della problematica delle radici.

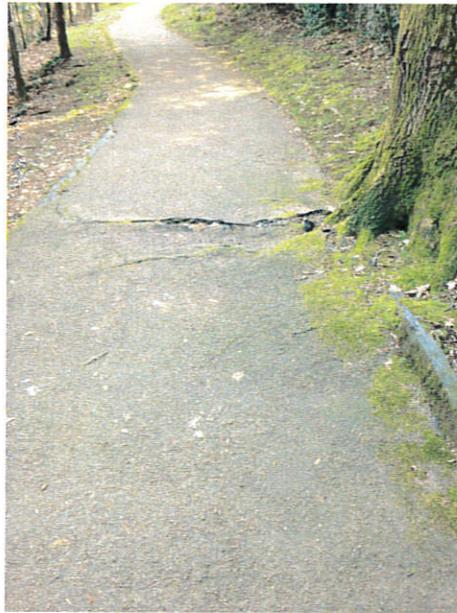
Figura 53:

spaccatura dell'asfalto dovuta alle radici.

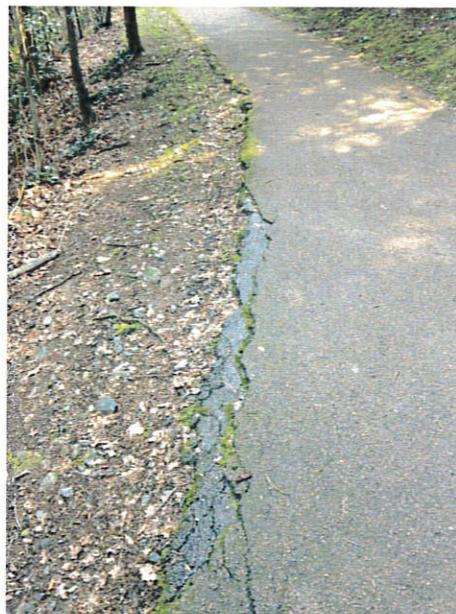
Figura 54:

un'altra vista della rottura della parte d'usura dell'asfalto.

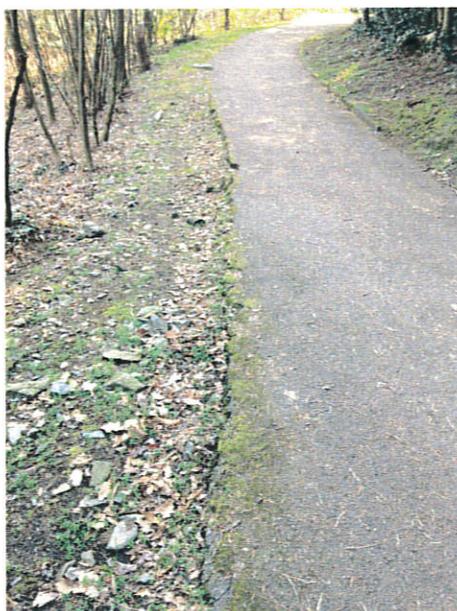
Figura 55:

vista dello sgritolamento laterale dell'asfalto.
